**PROYECTO BÁSICO Y DE EJECUCIÓN DE REPARACIONES Y DE REFORMA DE EDIFICIO ADMINISTRATIVO EN PLAZA ASDRUBAL N° 6, CÁDIZ.**

**G. PLANOS**

CONSEJERÍA DE HACIENDA , INDUSTRIA Y ENERGÍA.  
DIRECCION GENERAL DE PATRIMONIO DE LA JUNTA DE ANDALUCIA.

MANUEL ROMERO ARQUITECTOS

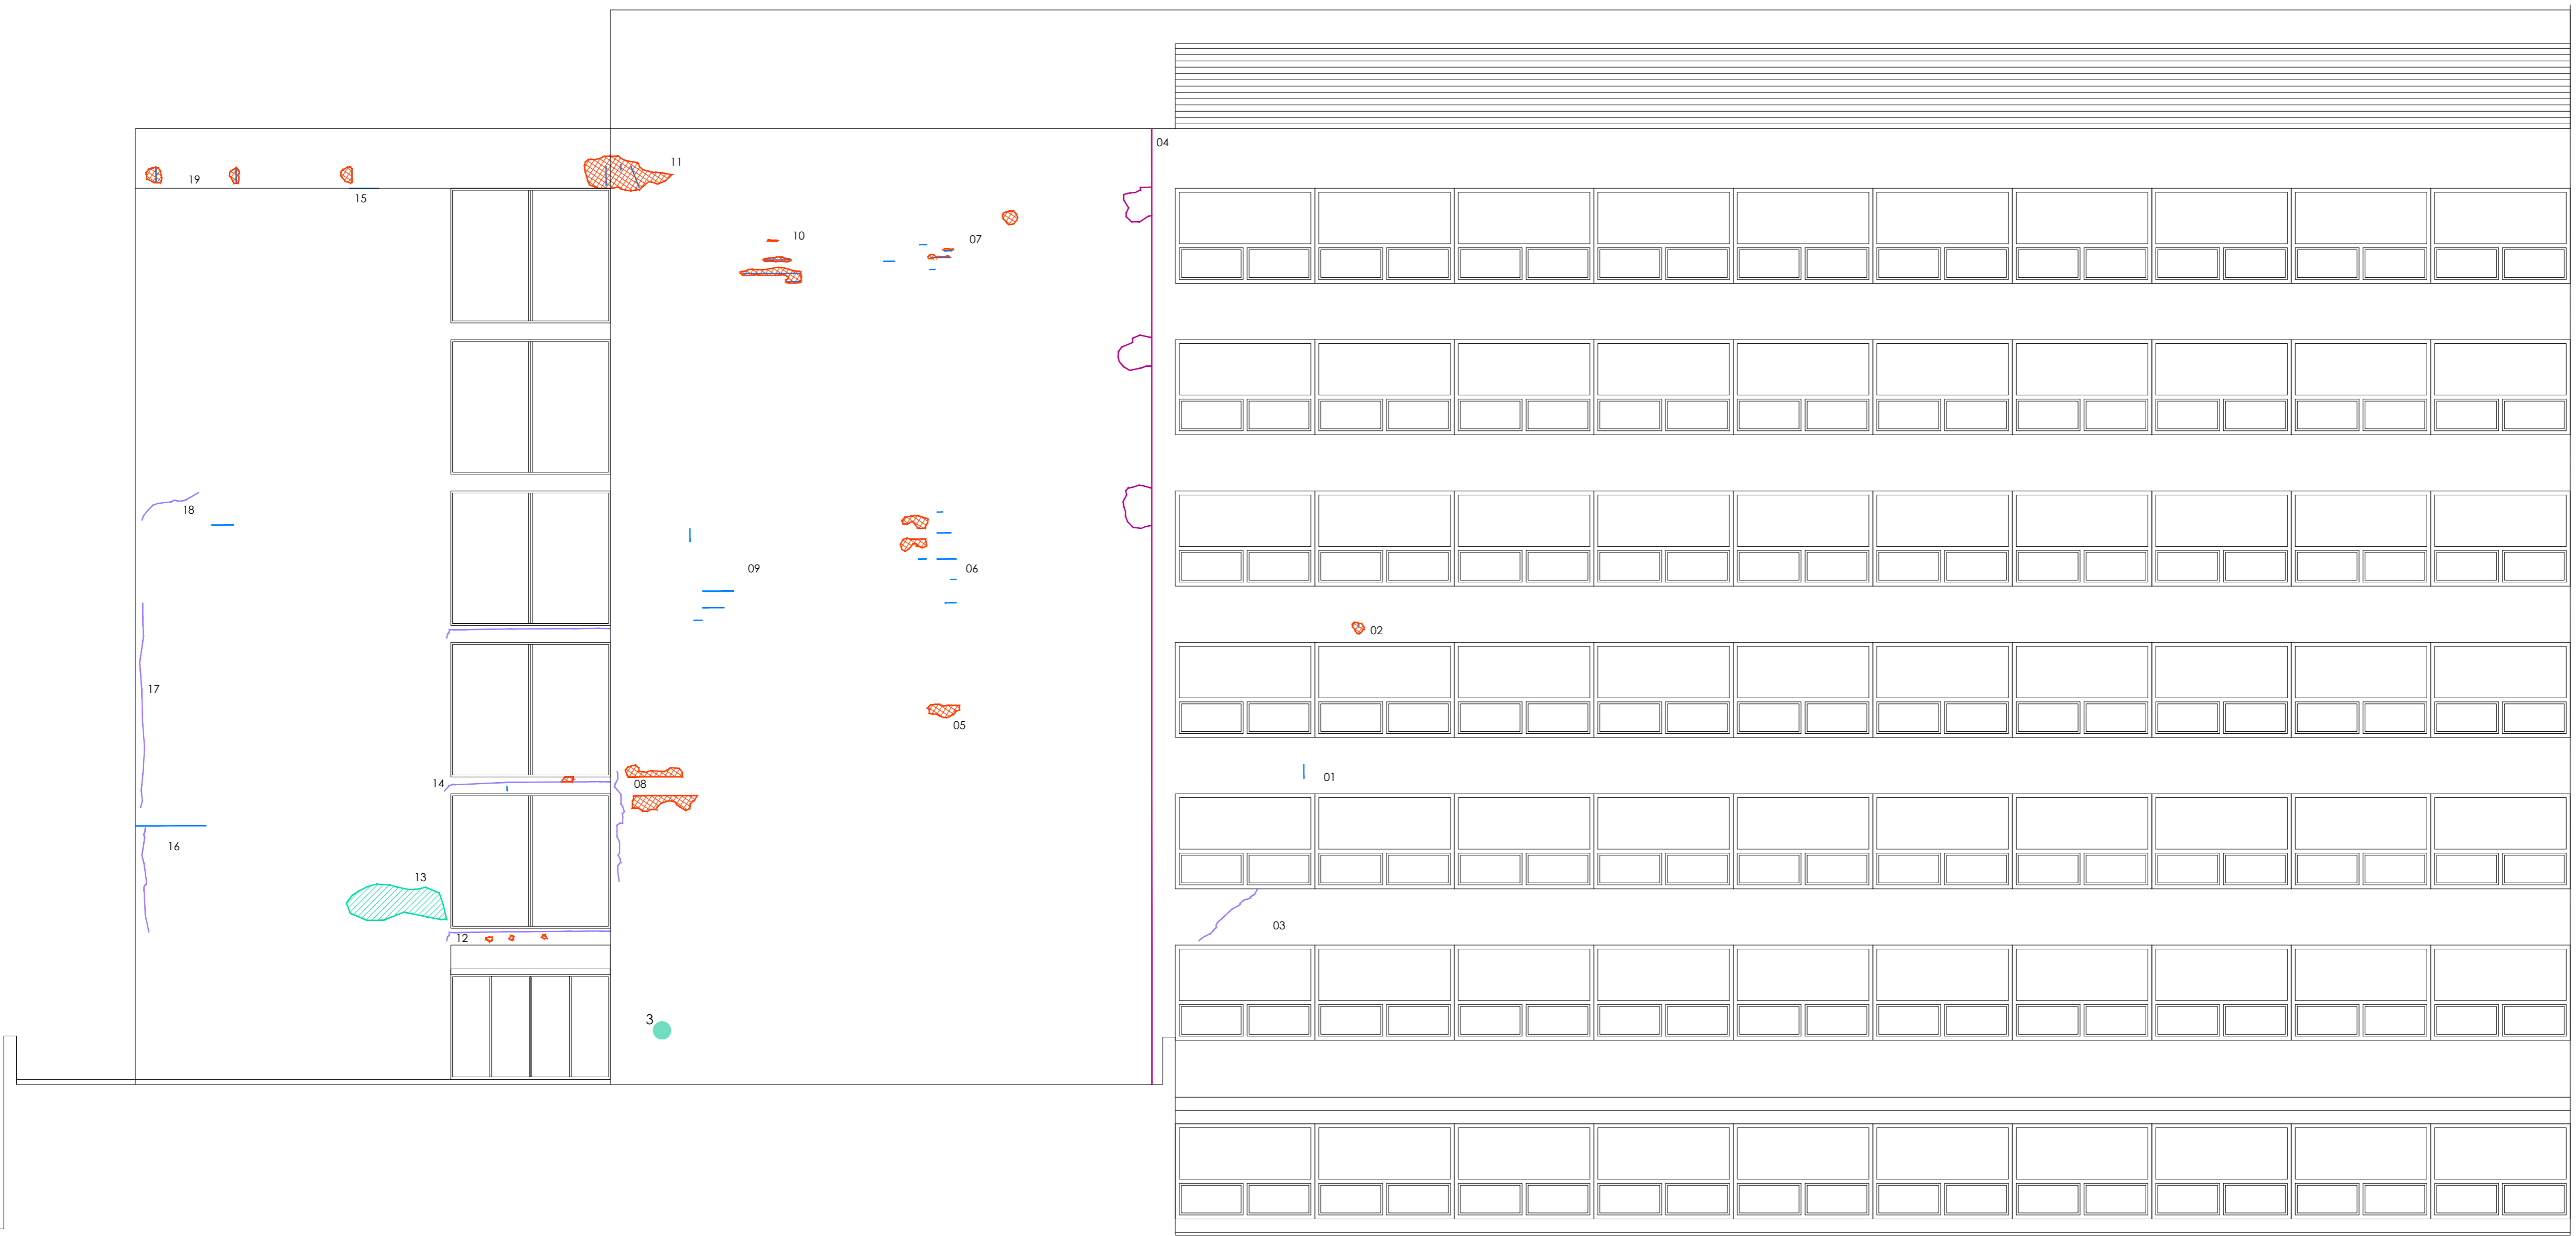
- GRIETAS EN MURO DE HORMIGÓN ARMADO.
- CORROSIÓN DE ARMADURA Y PEQUEÑO DESPRENDIMIENTO ALREDEDOR DE ESTE.
- JUNTA DE DILATACIÓN
- 00 NÚMERO QUE RELACIONA EL DEFECTO SEÑALADO CON LA FOTOGRAFÍA CORRESPONDIENTE.
- ▨ REPARACIÓN PREVIA.
- ▨ DESPRENDIMIENTO CAPA SUPERFICIAL DE MURO DE HORMIGÓN ARMADO
- CATAS REALIZADAS EN FACHAS APROXIMADAMENTE A UNA ALTURA DE 1.5m DESDE EL SUELO.

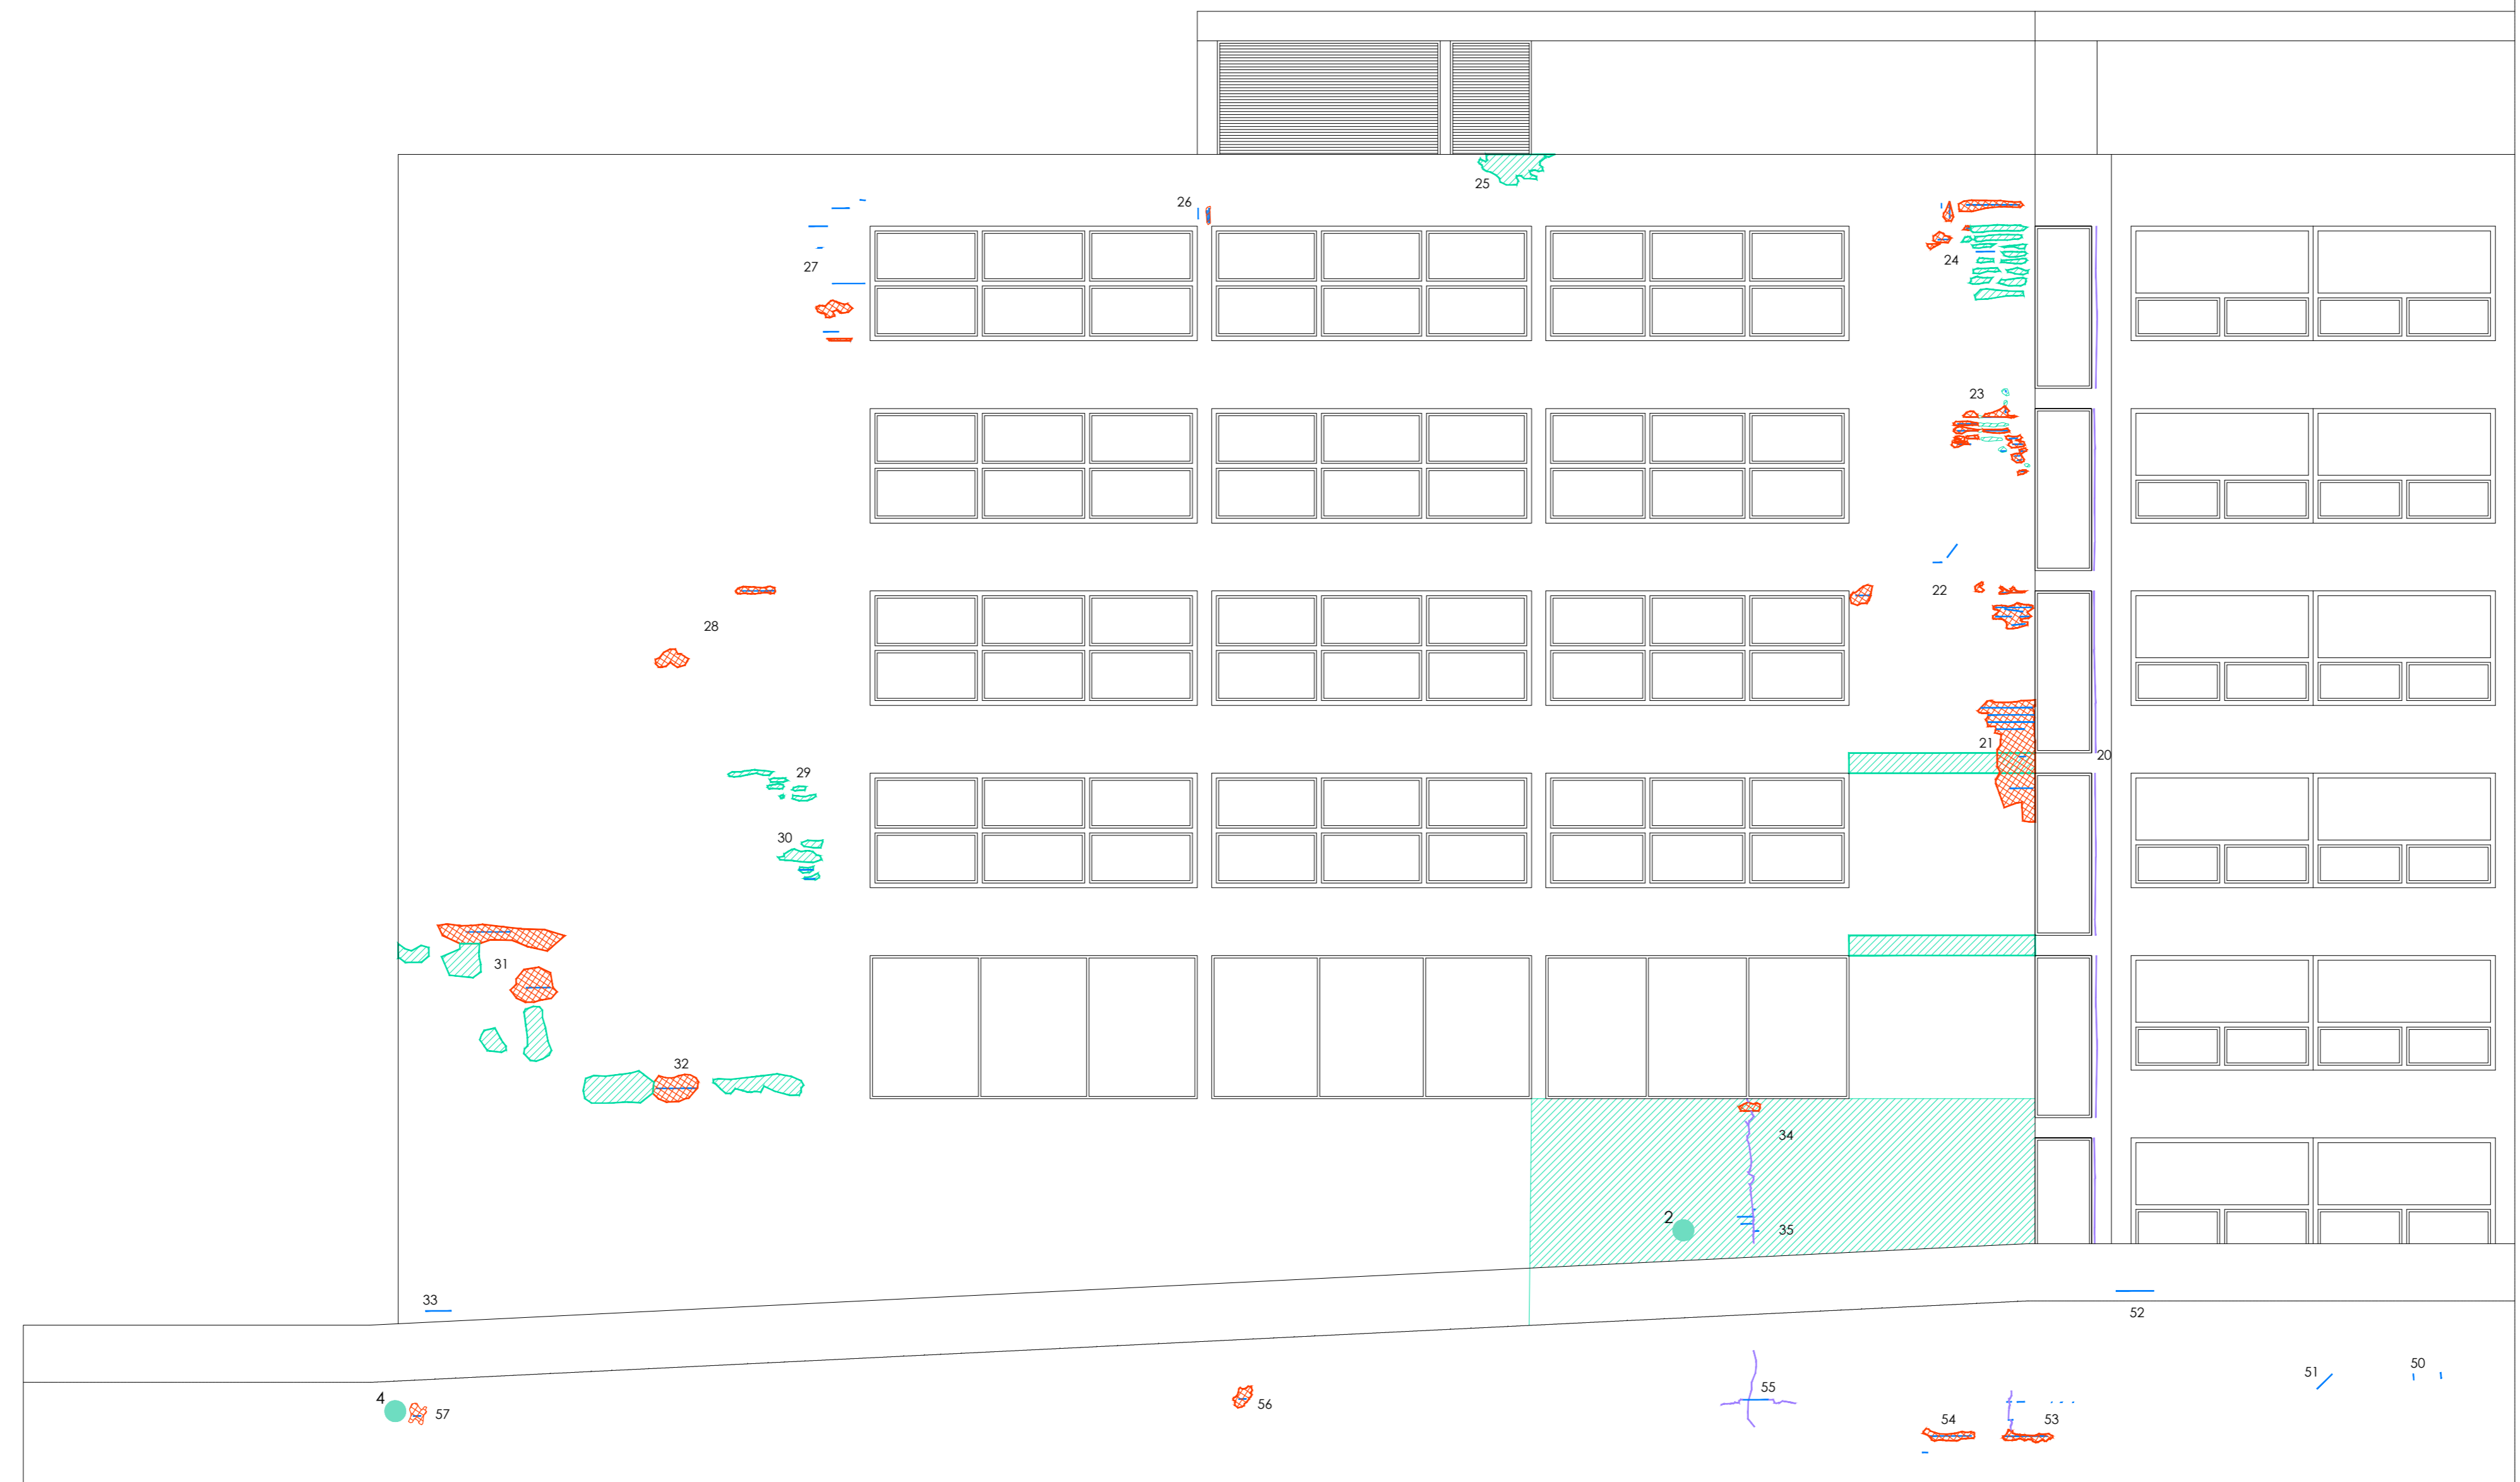
TÍTULO DEL PLANO: ESTADO ACTUAL PATOLOGÍAS Y ACTUACIONES. ALZADO DE PASEO MARÍTIMO		ESCALA: 1/100
PROYECTA:  MANUEL ROMERO ARQUITECTOS S.L.P. SOC. COL. Nº 58-0049	ARQUITECTOS REDACTORES:  Fdo.: Manuel Romero Romero COL. Nº 3366 COAS	Nº PLANO: <b>B17</b> FECHA: 24 JUNIO 2019

- GRIETAS EN MURO DE HORMIGÓN ARMADO.
- CORROSIÓN DE ARMADURA Y PEQUEÑO DESPRENDIMIENTO ALREDEDOR DE ESTE.
- JUNTA DE DILATACIÓN
- 00 NÚMERO QUE RELACIONA EL DEFECTO SEÑALADO CON LA FOTOGRAFÍA CORRESPONDIENTE.
- REPARACIÓN PREVIA.
- DESPRENDIMIENTO CAPA SUPERFICIAL DE MURO DE HORMIGÓN ARMADO
- CATAZ REALIZADAS EN FACHAS APROXIMADAMENTE A UNA ALTURA DE 1.5m DESDE EL SUELO.
