**PROYECTO BÁSICO Y DE EJECUCIÓN DE REPARACIONES Y DE REFORMA DE EDIFICIO ADMINISTRATIVO EN PLAZA ASDRUBAL N° 6, CÁDIZ.**

**G. PLANOS**

CONSEJERÍA DE HACIENDA , INDUSTRIA Y ENERGÍA.  
DIRECCION GENERAL DE PATRIMONIO DE LA JUNTA DE ANDALUCIA.

MANUEL ROMERO ARQUITECTOS

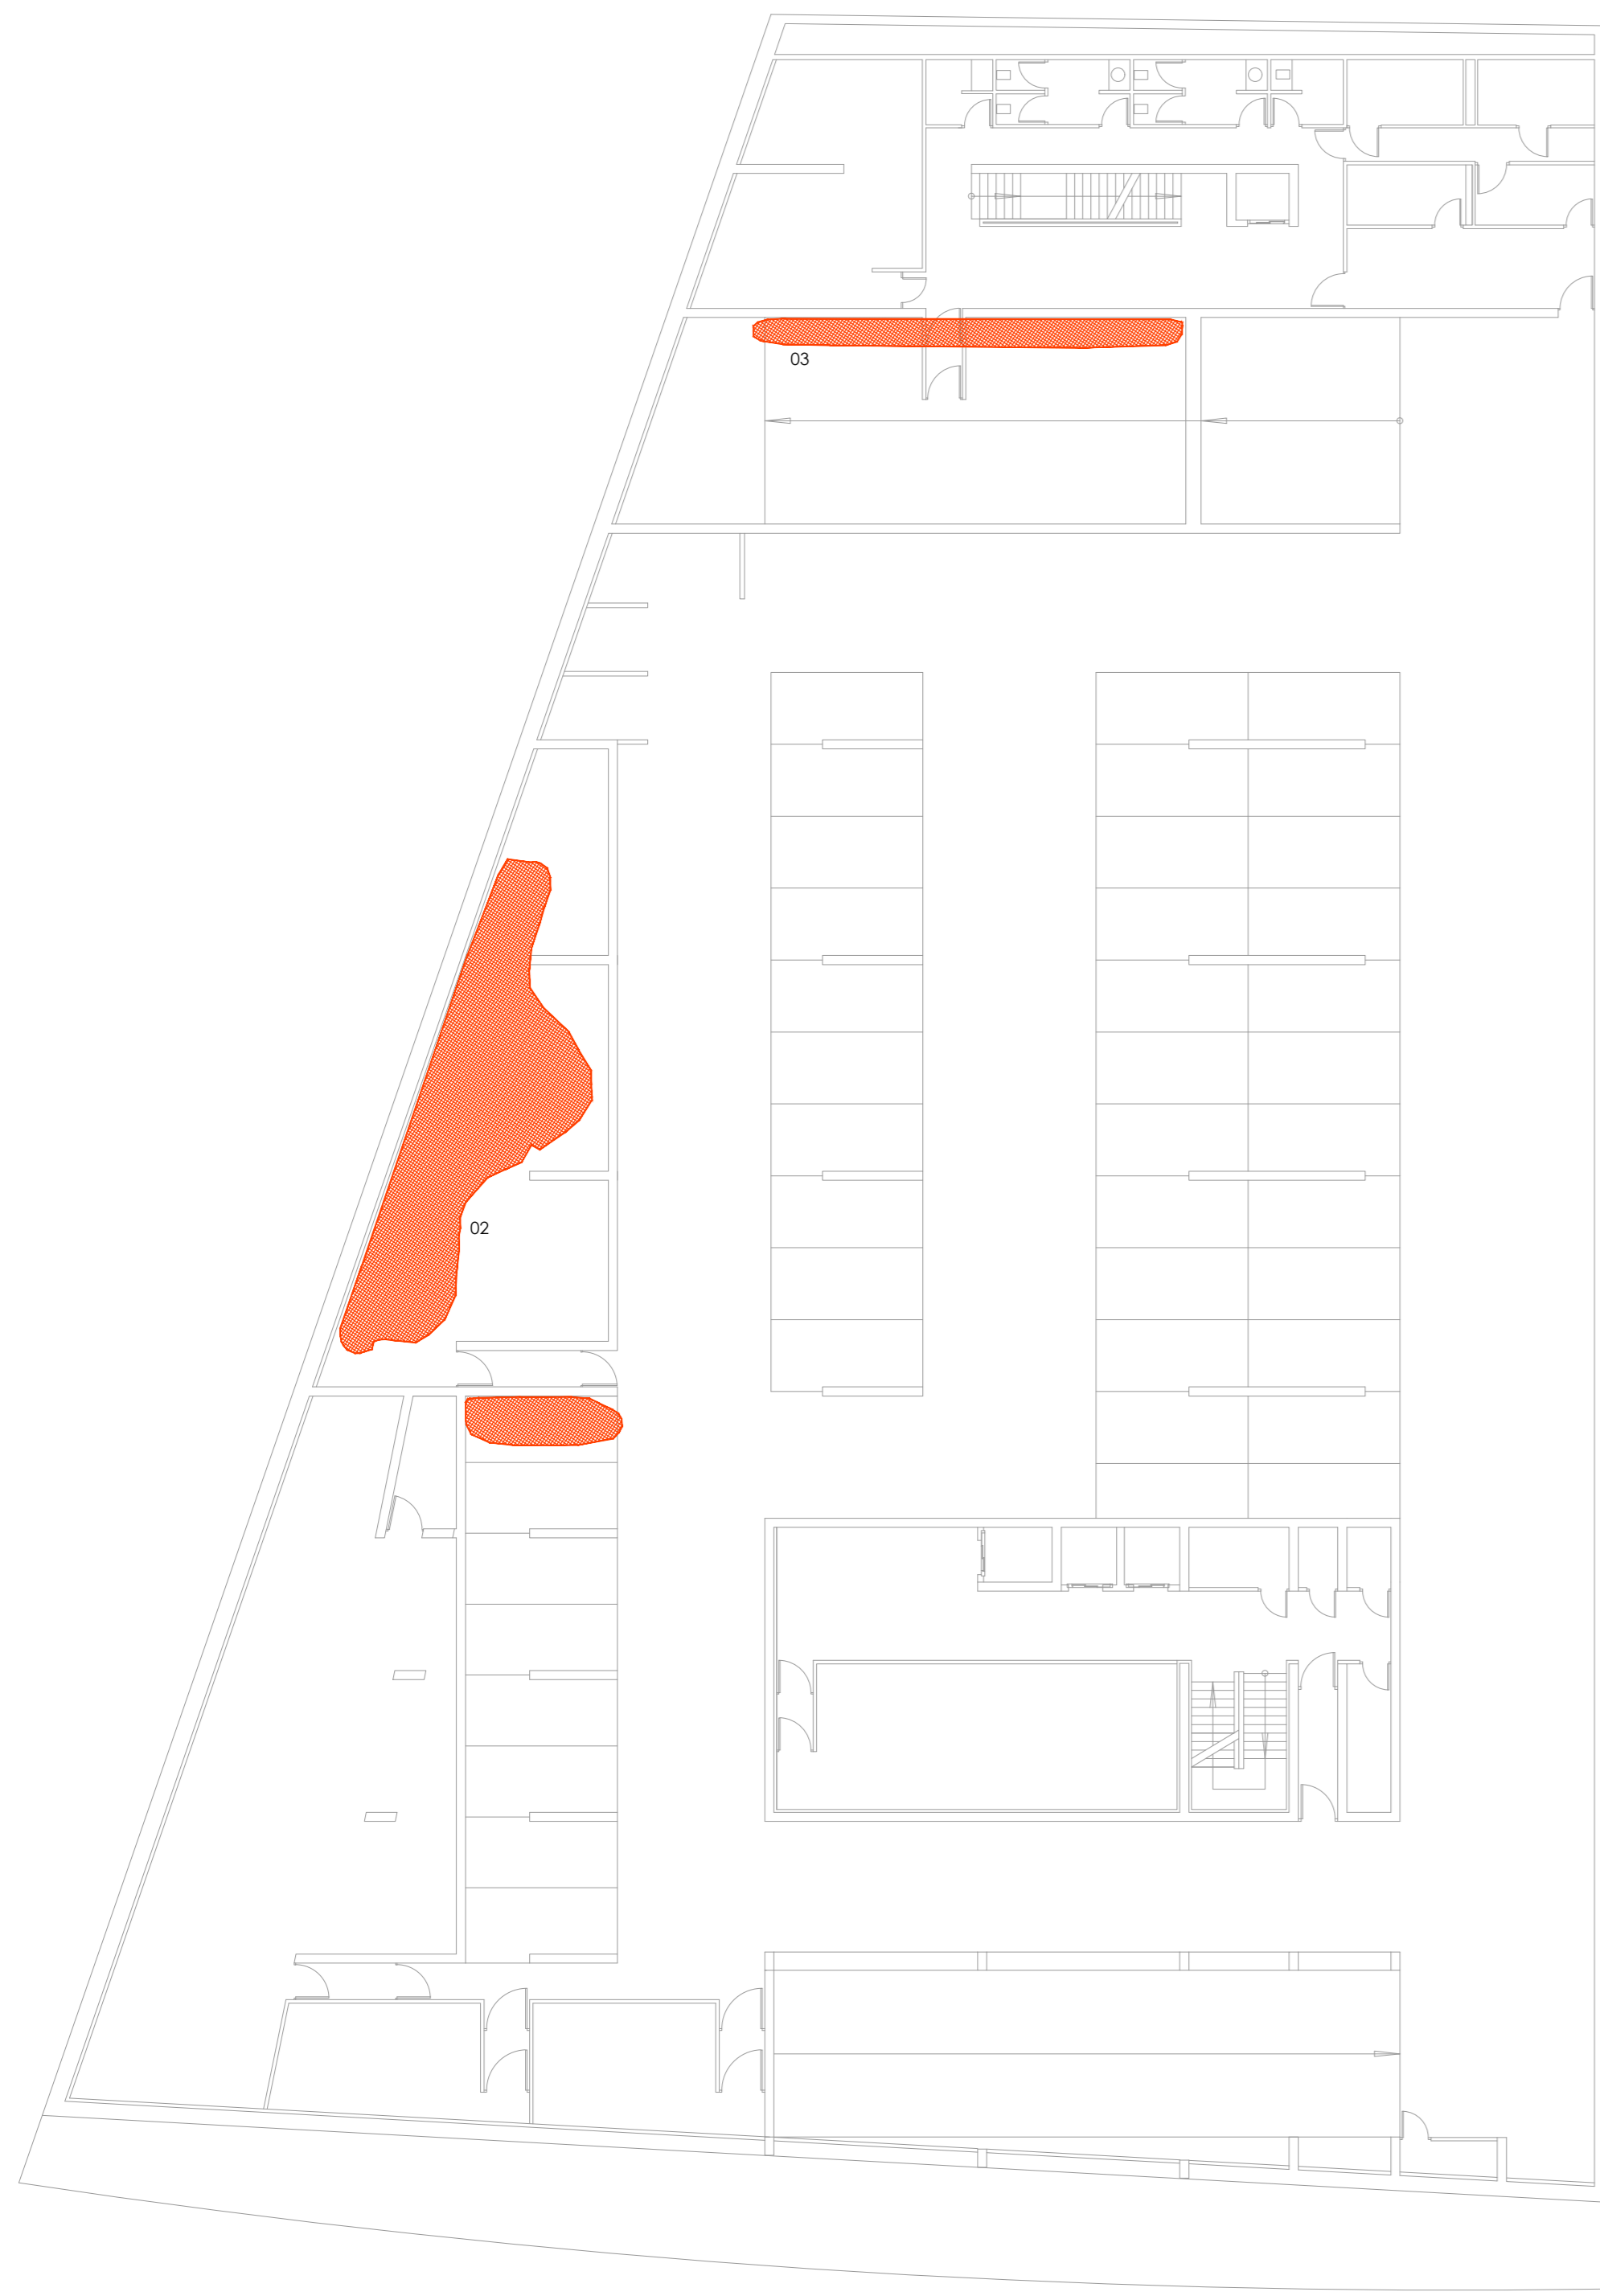
PATOLOGÍAS Y ACTUACIONES PLANTA SÓTANO -1

LEYENDA PATOLOGÍAS	LEYENDA ACTUACIONES
INUNDACIONES EN LA ENTRADA ENTREPLANTA	DESMONTAJE DE CANCELAS Y SU GUÍA.
FILTRACIONES DE AGUA EN TECHO DE PLANTA REPRESENTADA	DEMOLICIÓN DE FORMACIÓN DE RAMPA, GRADERÍO Y ESCALERAS
LOCALIZACIÓN DE HUMEDADES DE PLANTA INFERIOR	LEVANTADO DE SOLERÍA DE MÁRMOL ABUJARDADO, MORTERO DE PROTECCIÓN DE TEJA ASFÁLTICA, TELA ASFÁLTICA Y FORMACIÓN DE PENDIENTE.
ZONA DE INTERVENCIÓN EXTERIORES	LEVANTADO DE RODAPIE
ZONA DE INTERVENCIÓN INTERIORES	DESMONTAJE DE PUERTA EI
CATAS REALIZADAS EN FACHAS APROXIMADAMENTE A UNA ALTURA DE 1.5m DESDE EL SUELO.	DESMONTAJE DE GRUPO DE ELECTRÓGENO PARA LA EJECUCIÓN DE LA CUBIERTA Y POSTERIOR MONTAJE.
	DESMONTAJE DE TECHOS DE MADERA PARA FORMACIÓN DE CERRAMIENTO DE VIDRIO O POR DETERIORO.
	DESMONTAJE DE PUNTOS DE LUZ
	DESMONTAJE DE REJILLA SUMIDERO

**A. ACTUACIONES EN LA PARTE DEL PATIO.**

1. DESMONTAJE DE CANCELAS Y SU GUÍA.
2. LEVANTADO DE SOLERÍA DE MÁRMOL ABUJARDADO DE LA ZONA EXTERIOR DEL PATIO.
3. DEMOLICIÓN DE LA FORMACIÓN DE RAMPA, GRADERÍO Y ESCALERAS.
4. LEVANTADO DE MORTERO DE PROTECCIÓN DE LA TELA IMPERMEABILIZANTE.
5. LEVANTADO DE LA TELA IMPERMEABILIZANTE Y SU FORMACIÓN DE PENDIENTE.
6. REPARACIÓN DE LA SUPERFICIE BASE CON 1 cm DE MORTERO.
7. DISPOSICIÓN DE RESINA EPOXI SIN DISOLVENTES PARA IMPRIMACIÓN CON MAXEPOX PRIMER W, O EQUIVALENTE.

**B. ACTUACIONES EN LA ZONA DEL ENTRADA DE ENTREPLANTA**

1. DESMONTAJE DE CONTROL DE ACCESO.
2. LEVANTADO DE SOLERÍA DE LA ZONA INTERIOR DEL EDIFICIO ENTORNO AL FELPUDO.
3. LIMPIEZA DE LA SUPERFICIE SOBRE LA QUE SE ACTÚA.
4. IMPERMEABILIZACIÓN DE TODA LA ZONA DE ACTUACIÓN CON LÁMINA FLEXIBLE TIPO EVAC, O EQUIVALENTE.
5. DISPOSICIÓN DEL DESAGÜE EN LA ZONA DEL FELPUDO.
6. COLOCACIÓN DE LA SOLERÍA SIMILAR A LA EXISTENTE.

**C. ACTUACIONES EN LA ZONA DEL ENTRADA DE ENTREPLANTA**

1. DESMONTAJE DE REJILLA SUMIDERO DE LA ZONA DE RAMPA.
2. LEVANTADO DE PARTE DE LA SOLERÍA DE RAMPA Y DE LA ZONA DEL ACERADO EXTERIOR.
3. IMPERMEABILIZACIÓN DE TODA LA ZONA DE ACTUACIÓN CON LÁMINA FLEXIBLE TIPO EVAC, O EQUIVALENTE.
4. COLOCACIÓN DE CANALETA CON REJILLA.
5. DISPOSICIÓN DE SOLERÍA DE RAMPA DE APARCAMIENTOS Y ACERADO.

**D. ACTUACIONES EN EL INTERIOR DEL EDIFICIO.**

1. DESMONTAJE DE PUERTA.
2. CERRAR LA PARTICIÓN EXISTENTE CON VIDRIO SIMILAR AL EXISTENTE.
3. CAMBIO DE PUERTA CORTAFUEGOS CON RETENEDORES Y PUERTA DE CIERRE.

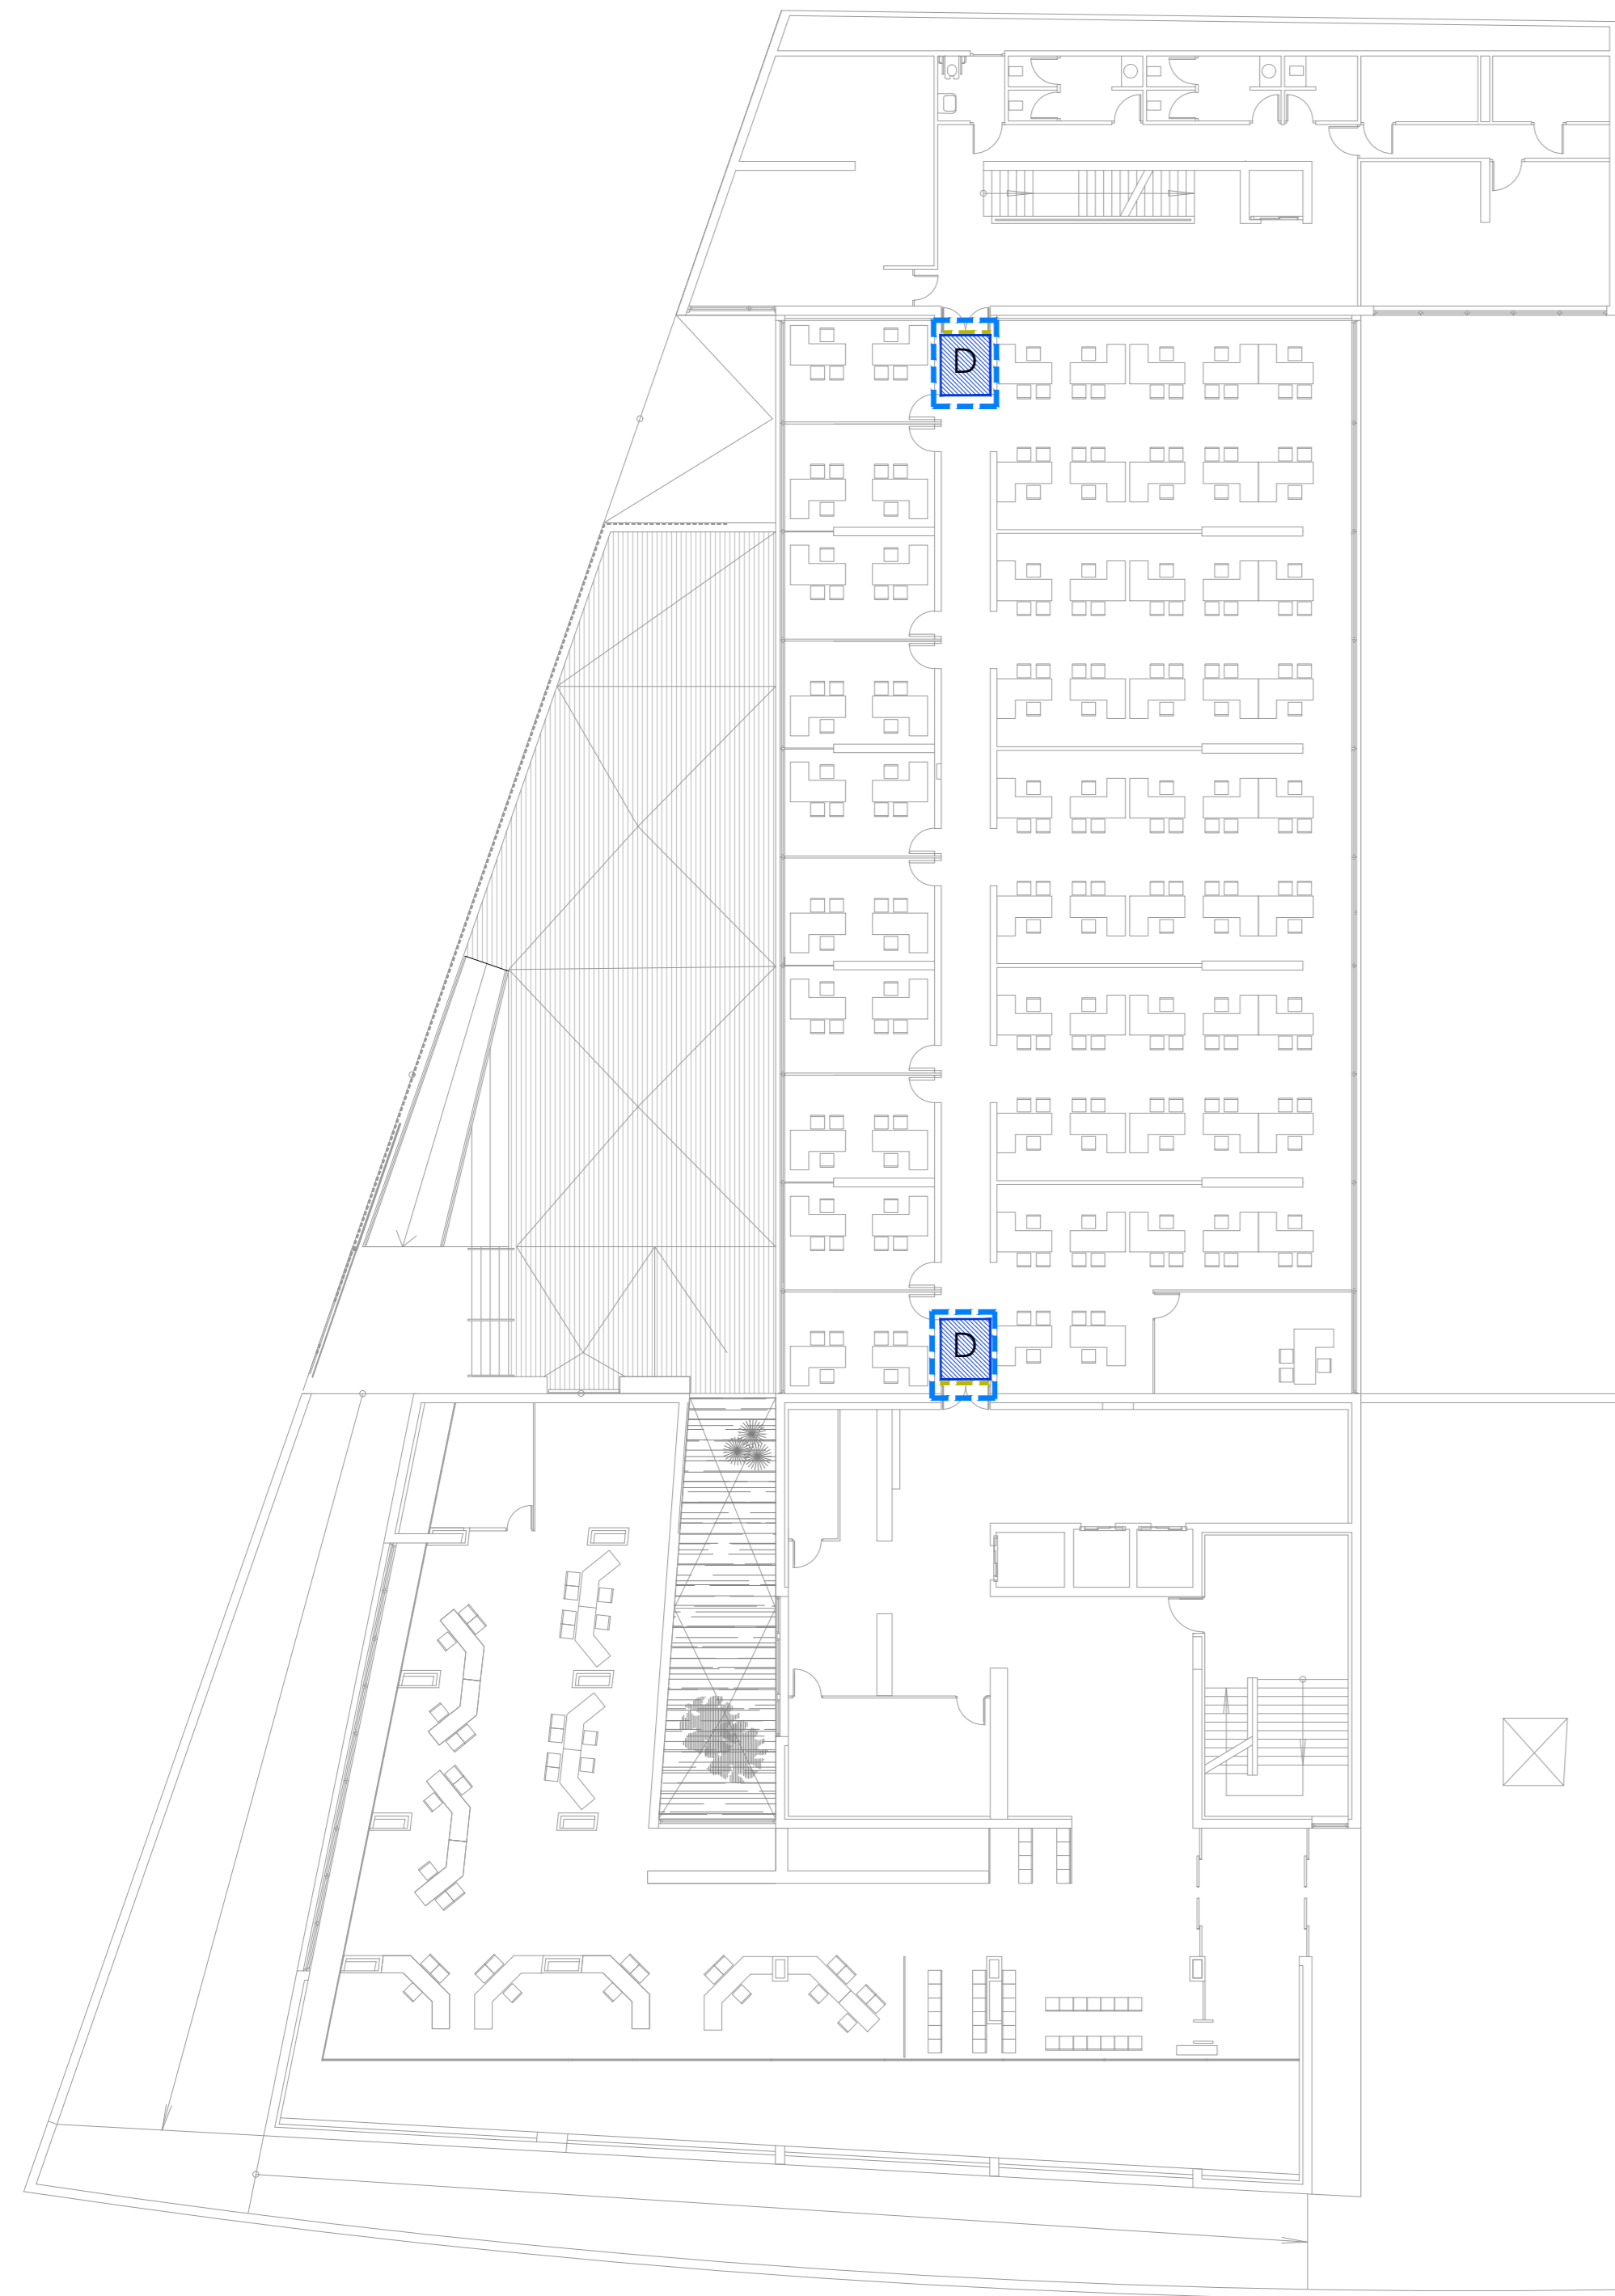
PLANTA BAJA

- INUNDACIONES EN LA ENTRADA ENTREPLANTA
- FILTRACIONES DE AGUA EN TECHO DE PLANTA REPRESENTADA
- LOCALIZACIÓN DE HUMEDADES DE PLANTA INFERIOR
- ZONA DE INTERVENCIÓN EXTERIORES
- ZONA DE INTERVENCIÓN INTERIORES
- CATAS REALIZADAS EN FACHAS APROXIMADAMENTE A UNA ALTURA DE 1,5m DESDE EL SUELO.

**D. ACTUACIONES EN EL INTERIOR DEL EDIFICIO.**

1. DESMONTAJE DE PUERTA.
2. CERRAR LA PARTICIÓN EXISTENTE CON VIDRIO SIMILAR AL EXISTENTE.
3. CAMBIO DE PUERTA CORTAFUEGOS CON RETENEDORES Y PUERTA DE CIERRE.

- DESMONTAJE DE CANCELTA Y SU GUÍA, DEMOLICIÓN DE FORMACIÓN DE RAMPA, GRADERÍO Y ESCALERAS
- LEVANTADO DE SOLERÍA DE MÁRMOL ABUJARDADO, MORTERO DE PROTECCIÓN DE TELA ASFÁLTICA, TELA ASFÁLTICA Y FORMACIÓN DE PENDIENTE, LEVANTADO DE RODAPIÉ
- DESMONTAJE DE PUERTA EI
- DESMONTAJE DE TECHOS DE MADERA PARA FORMACIÓN DE CERRAMIENTO DE VIDRIO O POR DETERIORO.
- DESMONTAJE DE PUNTOS DE LUZ
- DESMONTAJE DE REJILLA SUMIDERO
- LEVANTADO DE SOLERÍA DE HIDRÁULICA, MORTERO DE PROTECCIÓN DE TELA ASFÁLTICA Y TELA ASFÁLTICA
- DESMONTAJE DE BANCADAS DE AIRE ACONDICIONADO
- DESMONTAJE DE GUÍAS DE GUINDOLAS
- DESMONTAJE DE GRUPO DE ELECTRÓGENO PARA LA EJECUCIÓN DE LA CUBIERTA Y POSTERIOR MONTAJE.

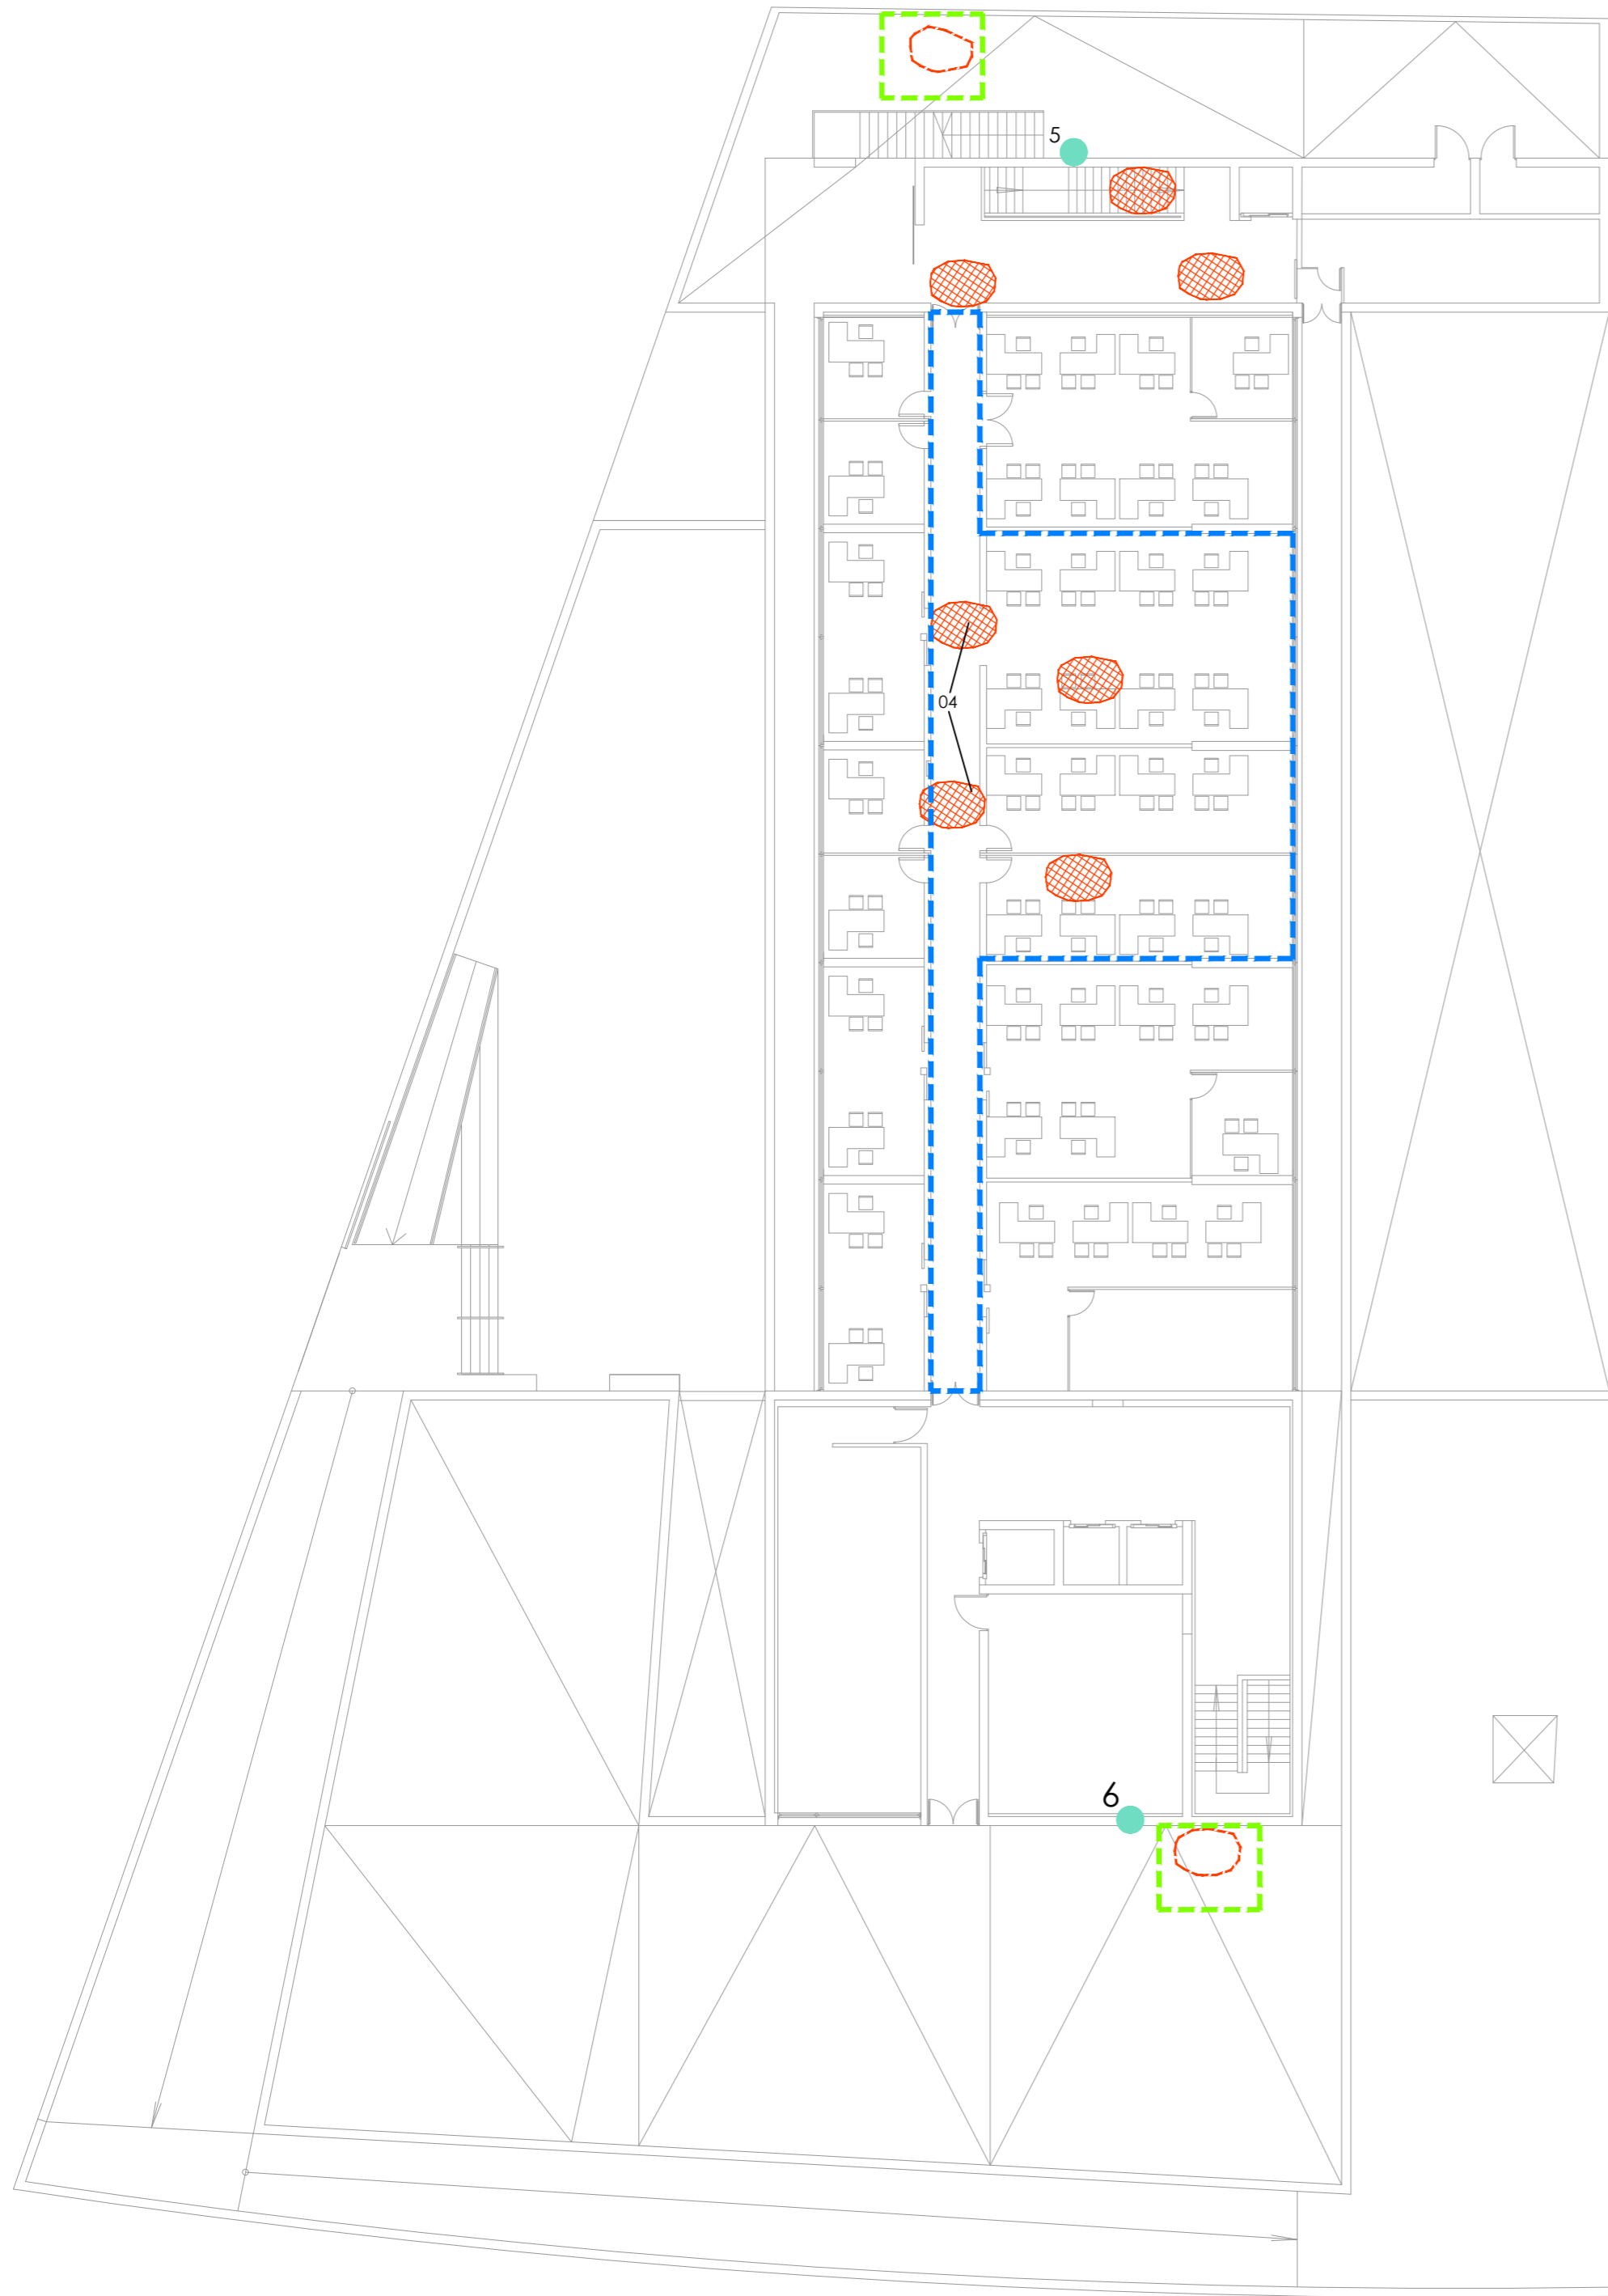
PLANTA ÁTICO

PATOLOGÍAS

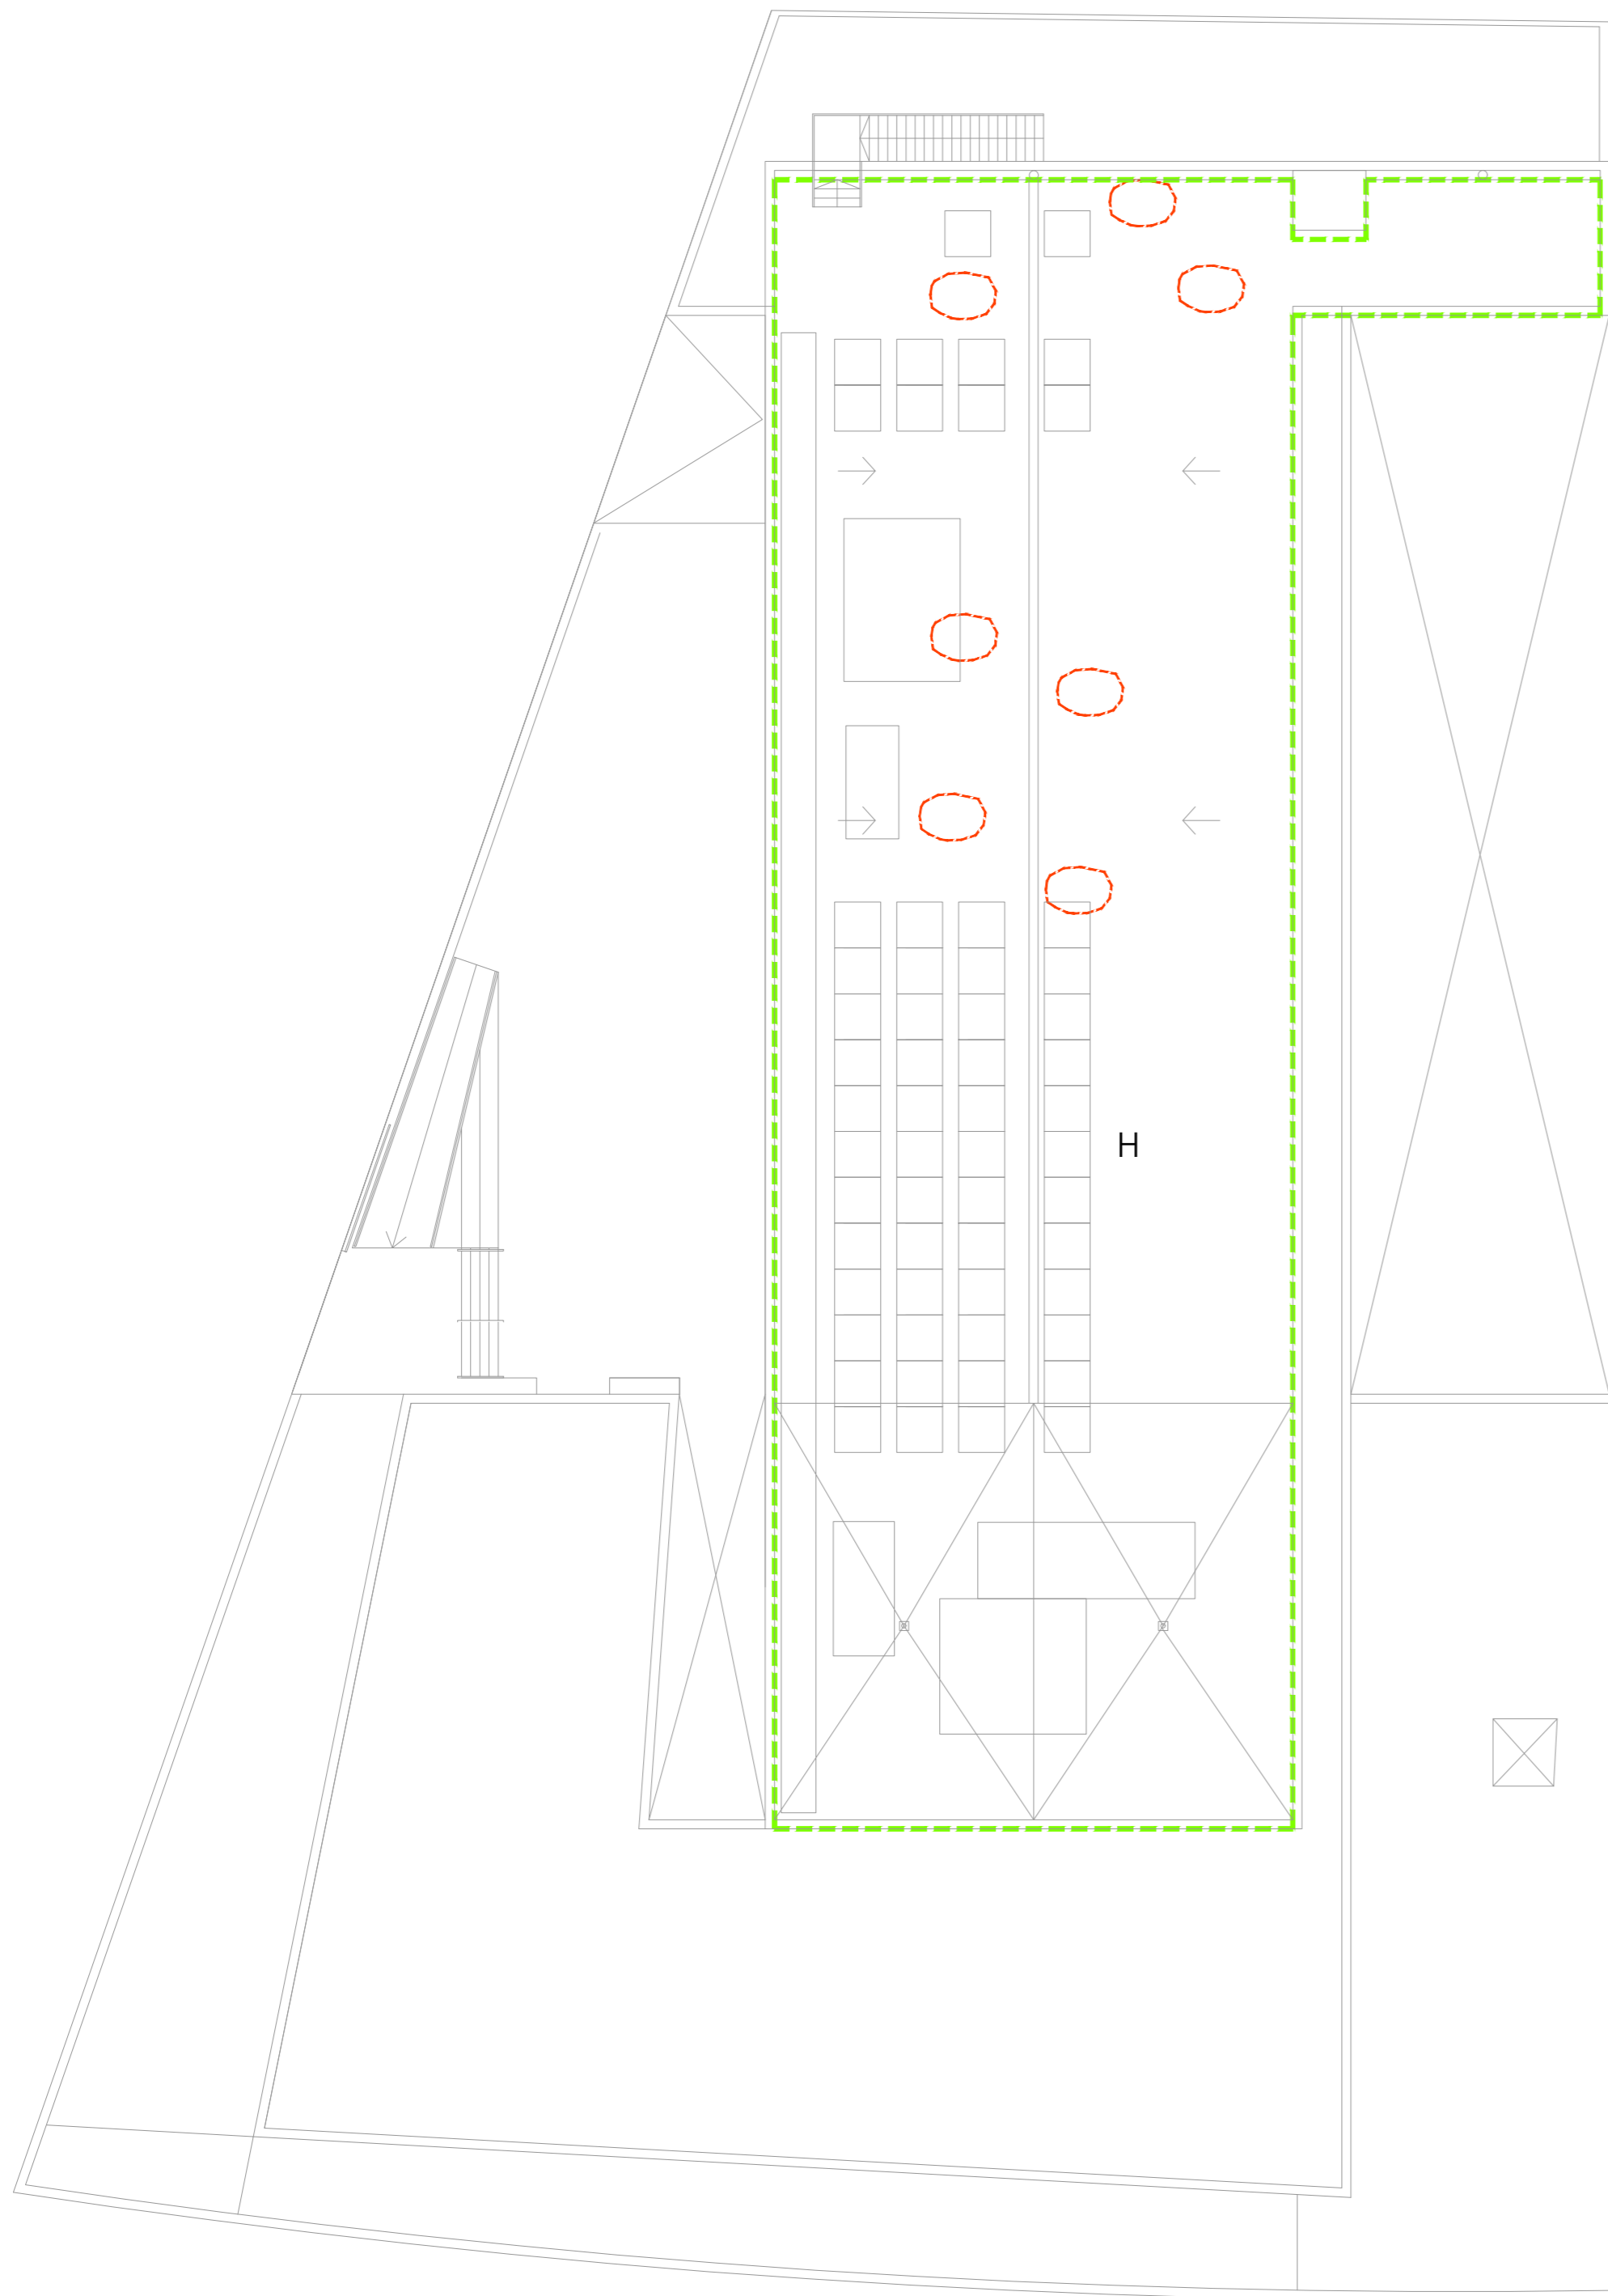
PLANTA CUBIERTAS

PATOLOGÍAS
